# FENSTERSANIERUNG IM ALTBAU

Allgäuer Altbautage 17./18. Februar 2024

eza!  
Energie- und  
Umweltzentrum Allgäu

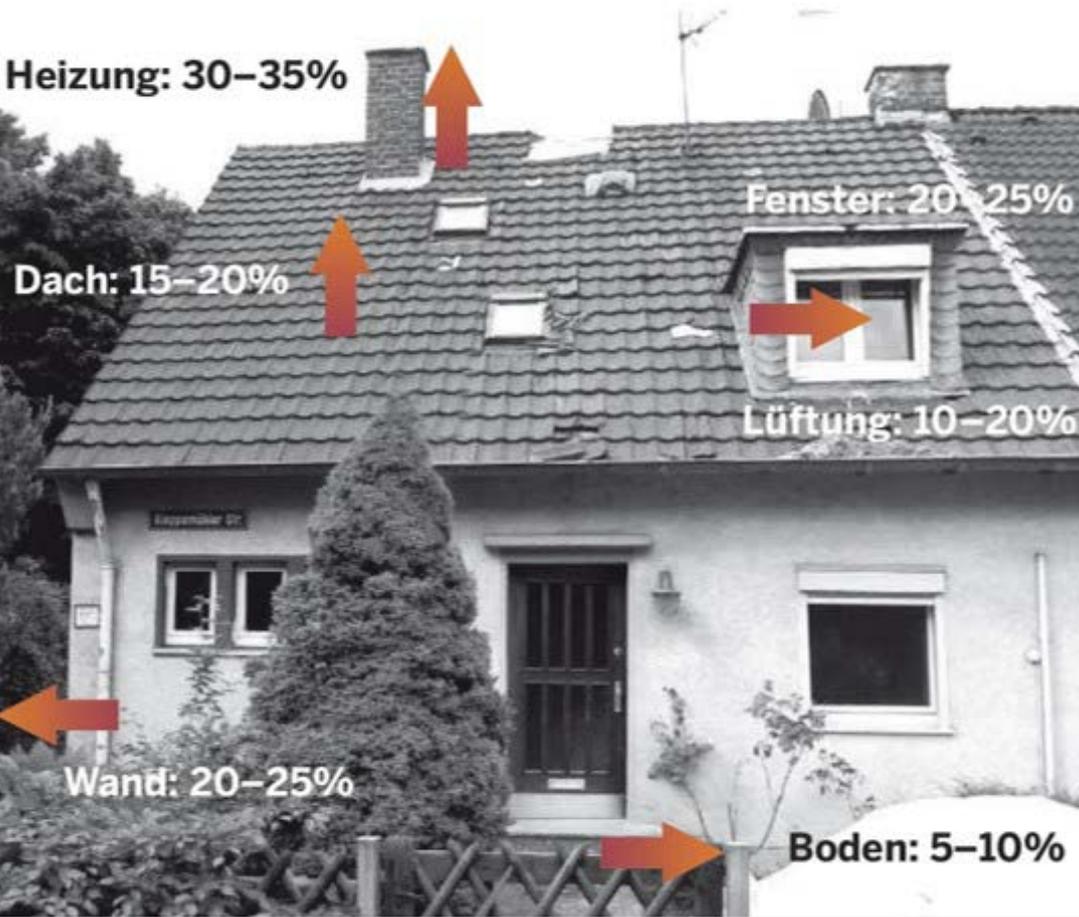
# WÄRMEVERLUSTE

## ALTBAU

### Fenstersanierung

- ▶ Verbesserung des Wärmeschutzes
- ▶ Reduzierung der Transmissionswärmeverluste
- ▶ Reduzierung der Lüftungswärmeverluste

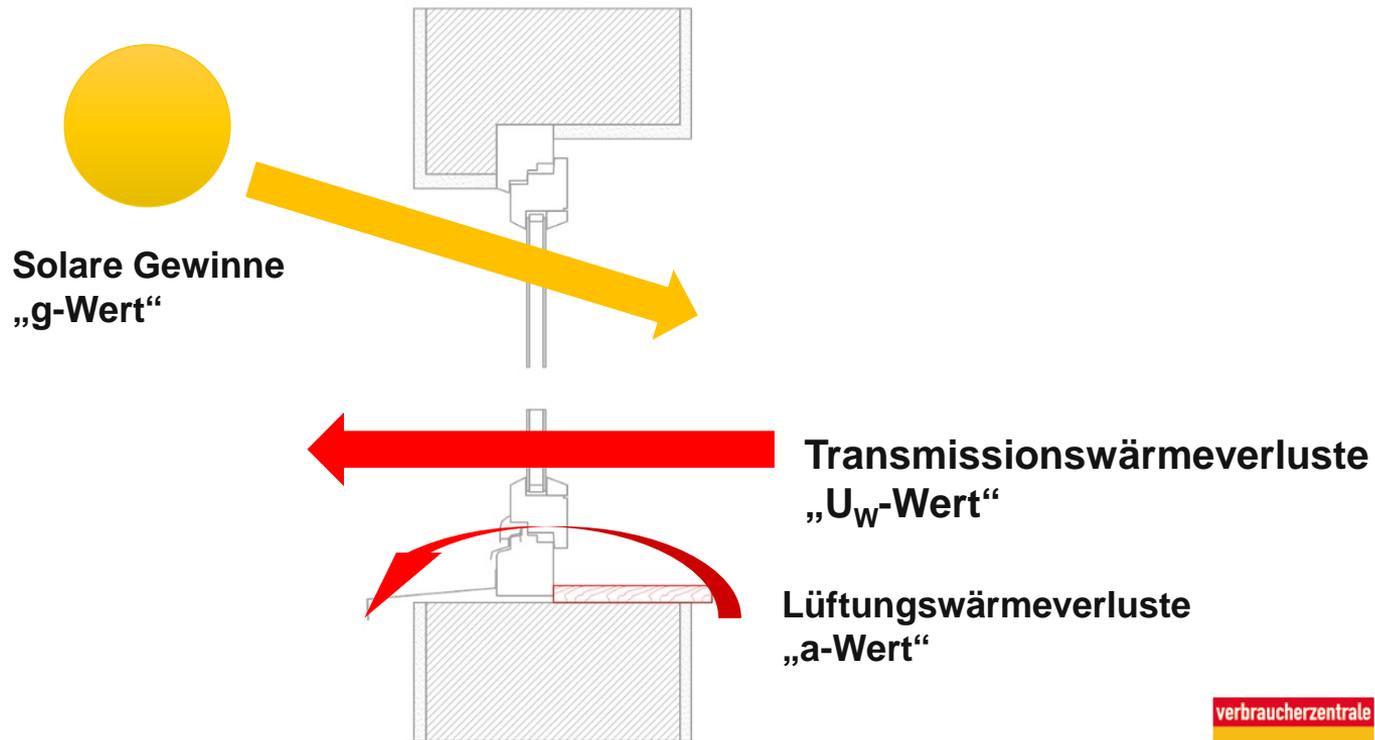
# ENERGIESTRÖME UND KENNGRÖßEN

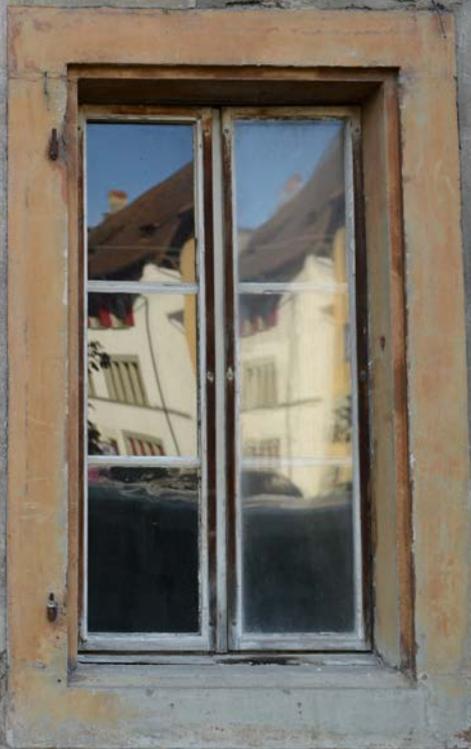
# WÄRMEDURCHGANGSKOEFFIZIENT

## FENSTER $U_W$

Kenngroße für Wärmeschutz eines Fensters

- ▶ „W“ steht für „Window“
- ▶ Abhängig von
  - Fensterrahmen ( $U_f$ -Wert)
  - Verglasung ( $U_g$ -Wert)
  - Glasrandverbund ( $\psi$ -Wert)
  - sowie deren Flächen bzw. Länge
- ▶ Je kleiner der U-Wert, desto besser der Wärmeschutz

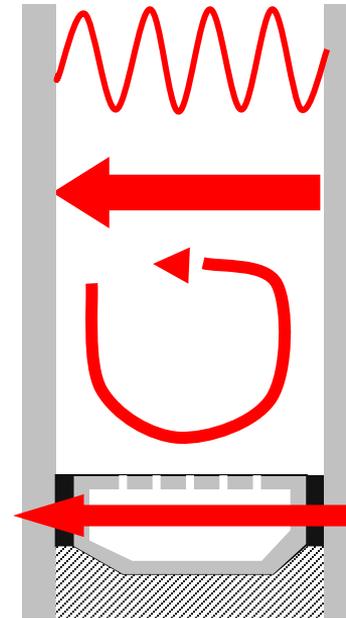
# WÄRMESCHUTZ VON ISOLIERGLÄSERN

## Physikalische Prozesse bei der Wärmeübertragung in Isolierglas

- Wärmestrahlung der Scheiben
- Wärmeleitung über das Gas
- Konvektion des Gases
- Wärmeleitung über den Randverbund

$$U_g = 3,0 \text{ W/m}^2\text{K}$$

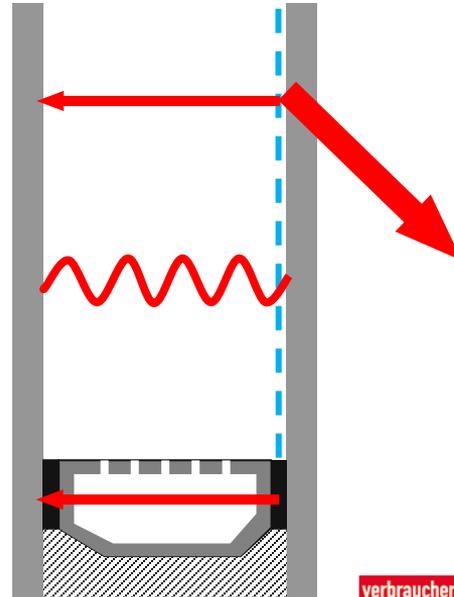
# WÄRMESCHUTZVERGLASUNG

Verringerung der Wärmeübertragung durch

- Verringerung der Wärmestrahlung durch aufgedampfte Metallschicht („Low-E-Beschichtung“)
- Verringerung der Wärmeleitung durch Edelgasfüllung (z.B. Argon, Krypton, Xenon)
- wärmetechnisch verbesserter Randverbund

$$U_g = 1,3 \text{ W}/(\text{m}^2\text{K})$$

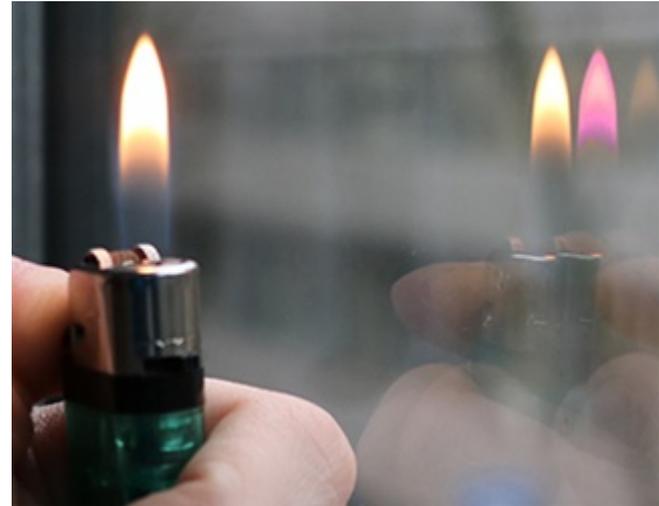
# WÄRMESCHUTZVERGLASUNG ERKENNEN

Low-E-Beschichtung  
kann mit dem „Feuerzeug-Test“  
sichtbar gemacht werden.

Flammenspiegel anders gefärbt:  
→ Low-E-Beschichtung vorhanden

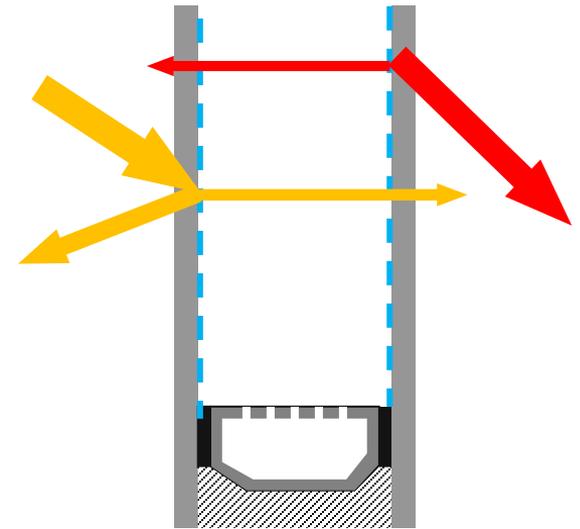
# SONNENSCHUTZVERGLASUNG

- ▶ Reduzierung des Sonnenenergieeintrages zum Schutz vor sommerlicher Überhitzung
  - Low-E-Beschichtung auf der Innenseite der äußeren Glasscheibe
  - Sichtbaren Lichts gelangt weitgehend nach innen, Tageslichteinfall nur geringfügig beeinträchtigt
  - Üblicherweise in Kombination mit Wärmeschutzbeschichtung

$$U_g = 1,3 \text{ W}/(\text{m}^2\text{K})$$

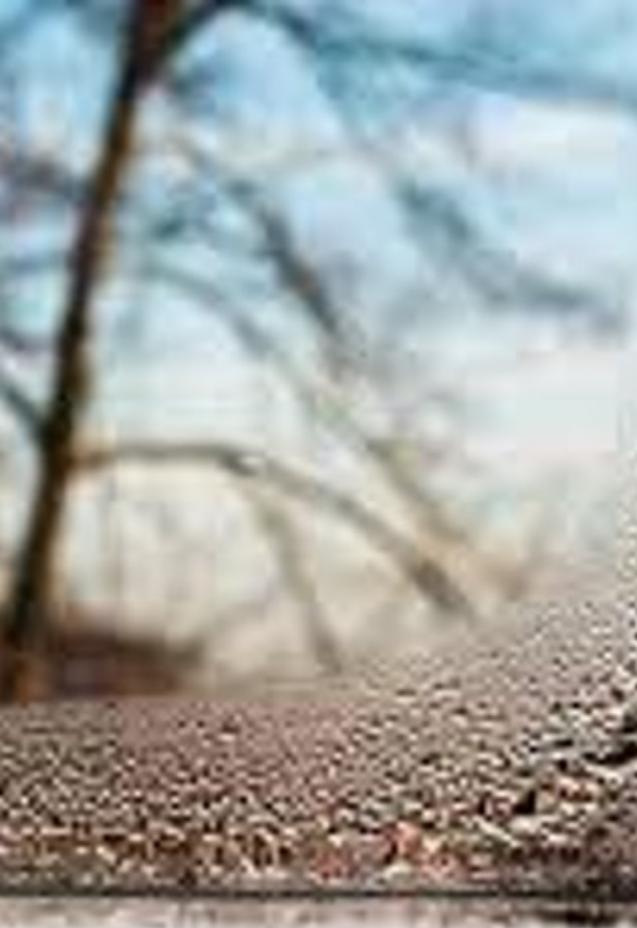
# WÄRMEDURCHGANGSKOEFFIZIENT VERGLASUNG $U_G$

**5 bis  
6 W/(m<sup>2</sup>K)**

*bis 1970er  
Jahre*

**2,5 bis  
3 W/(m<sup>2</sup>K)**

*Standard  
ab Ölkrise*

**1 bis  
1,3 W/(m<sup>2</sup>K)**

*Standard ab  
WSVO 1995*

**0,5 bis  
0,9 W/(m<sup>2</sup>K)**

*Standard  
heute*

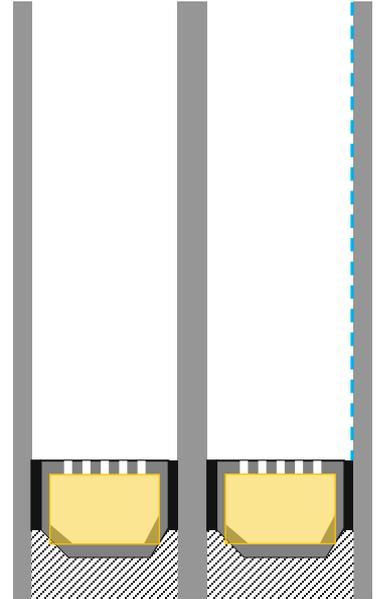
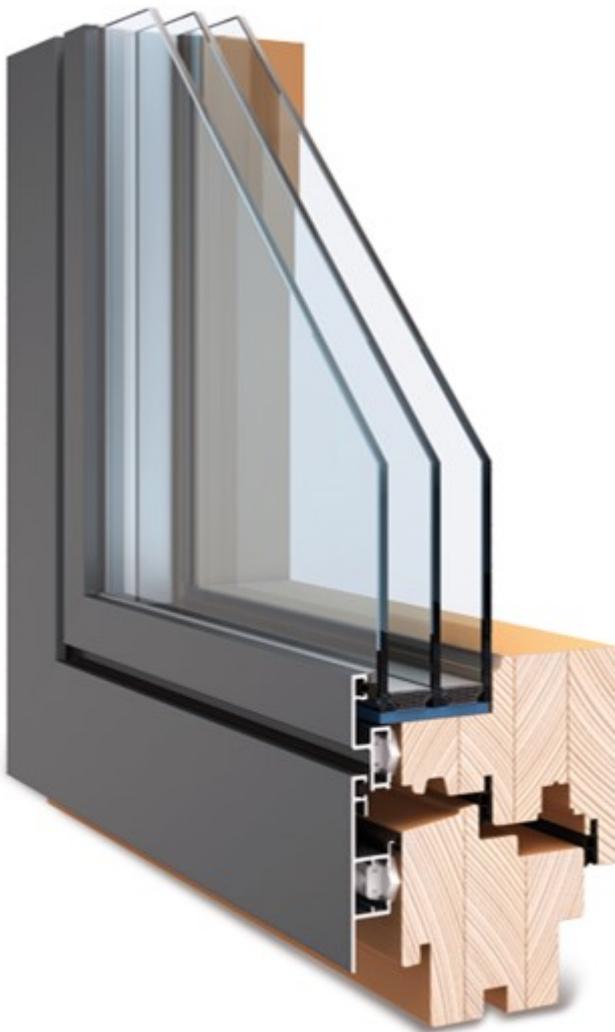
# GLASRANDVERBUND

## „WARME KANTE“

Randverbund aus  
Kunststoff oder Edelstahl

- ▶ verbessert  
Wärmeschutz
- ▶ verhindert Kondensat

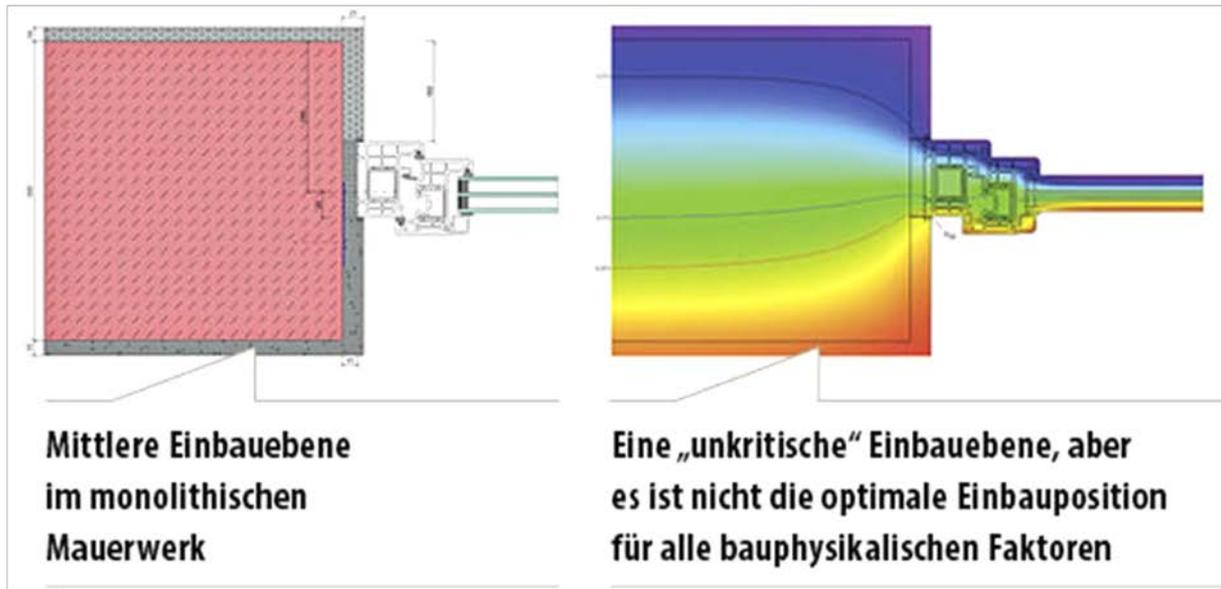
# NEUES FENSTER – UNGEDÄMMTE WAND

- ▶ Mittlere Einbaulage ist häufig möglich
- ▶ Nachträgliche Dämmung der Laibung ggf. aufwendig

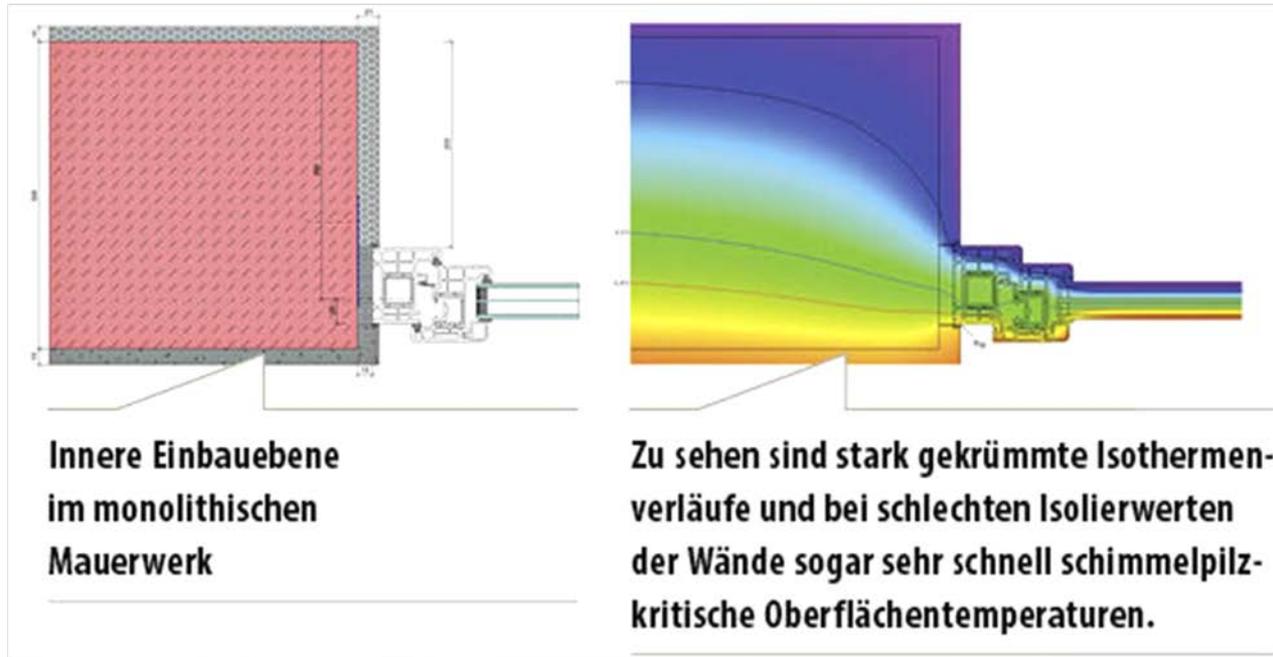
# NEUES FENSTER – UNGEDÄMMTE WAND

- ▶ Innere Einbaulage kritisch hinsichtlich Schimmelpilzbildung

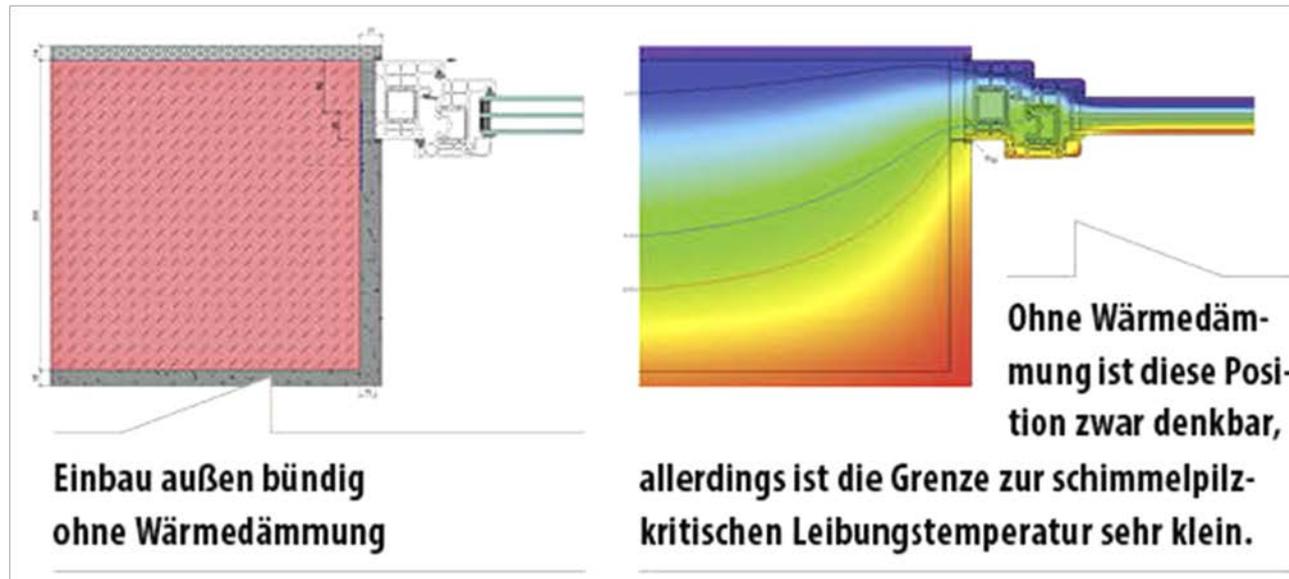
# NEUES FENSTER – UNGEDÄMMTE WAND

- ▶ Äußere Einbaulage ist möglich, aber nicht unkritisch
- ▶ Besonders gute Dämmung des Fensterrahmens wichtig

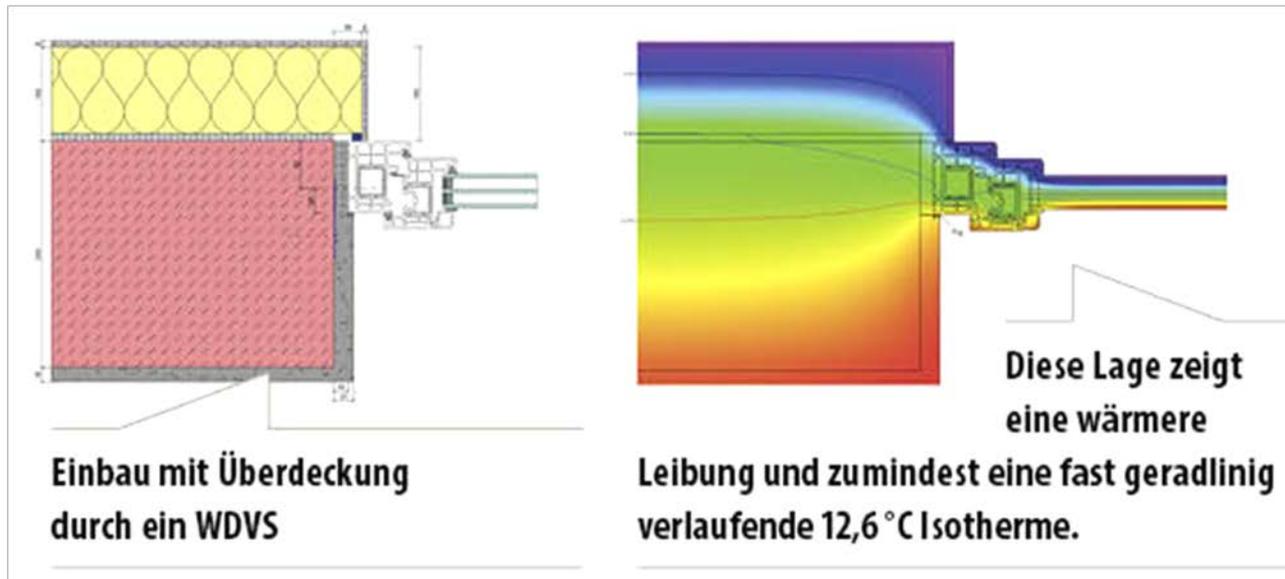
# NEUES FENSTER – GEDÄMMTE WAND

- ▶ Überdämmung Rahmen bzw. Dämmung Laibung reduziert Wärmeverluste (Wärmebrücken) und Schimmelpilzgefahr

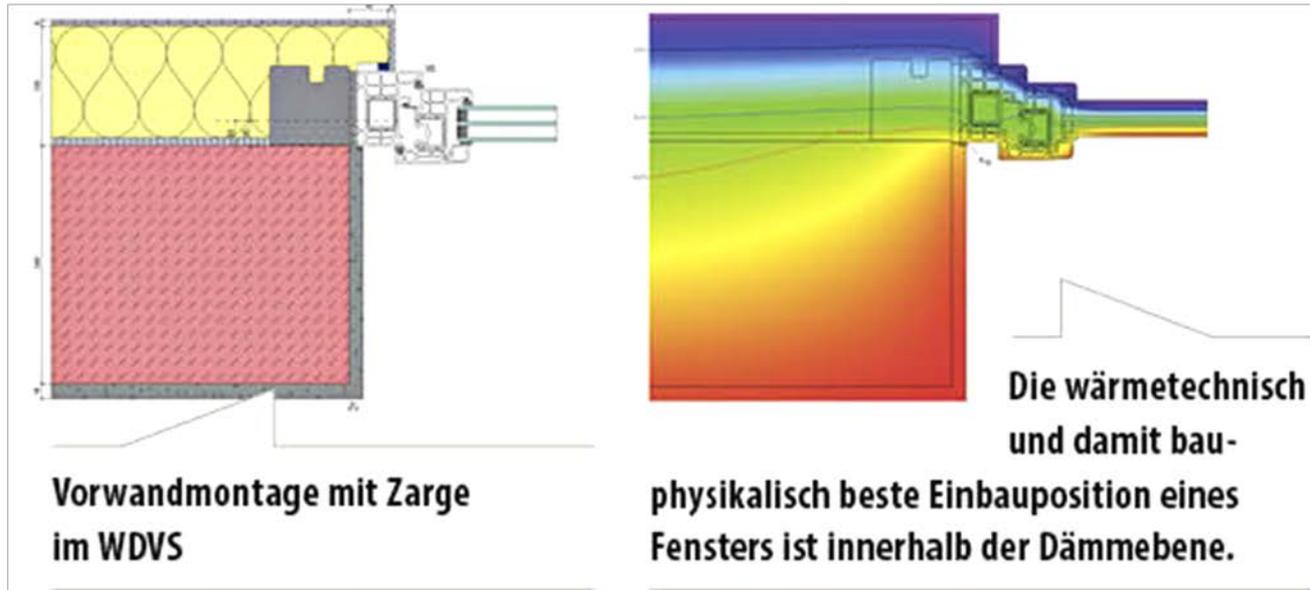
# NEUES FENSTER – GEDÄMMTE WAND

- ▶ Einbaulage innerhalb der Dämmebene ist optimal

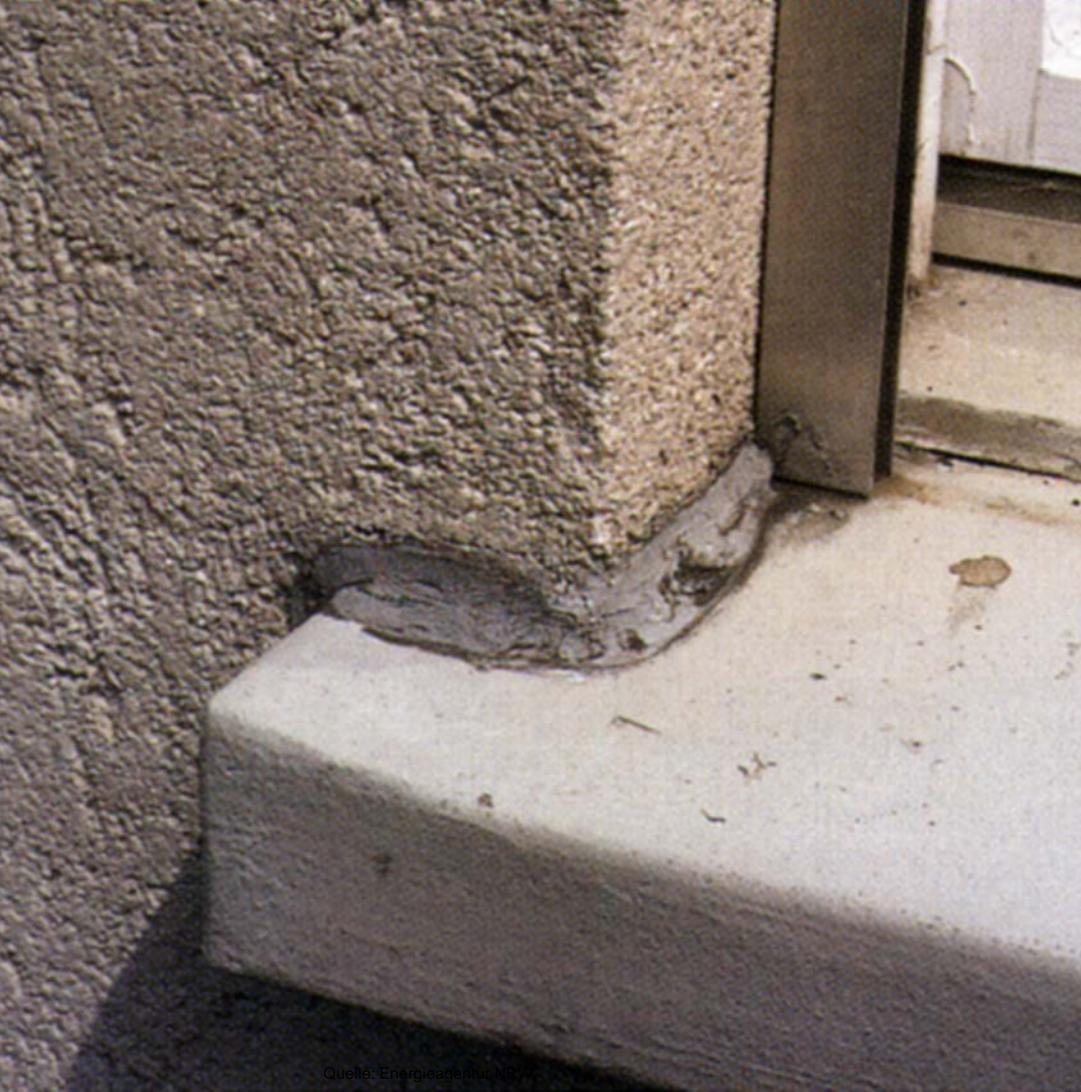
# WETTERSCHUTZ- EBENE AUßEN

- ▶ Nachbesserungsbedarf bei einem seitlichen Fensterbankabschluss

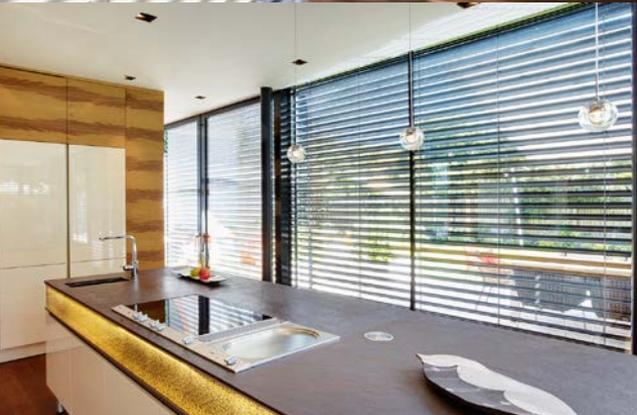
# SONNENSCHUTZ

- ▶ Heiße Sommer und lange Hitzeperioden machen Sonnenschutz heutzutage unverzichtbar!
- ▶ Außenliegende Jalousien mit drehbaren Lamellen bieten ausreichende Verschattung bei gleichzeitiger Tageslichtnutzung
